**Uso del vehículo Centrix, Tecnología SebaKMT,
para el ensayo y diagnóstico de cables y averías,**

La medición de DP evita pérdidas millonarias en refinerías

Cómo Koopmann Energie- und Elektrotechnik pudo resolver con éxito una situación de emergencia gracias a los sistemas Centrix y TDS NT de Megger para mediciones de cables.

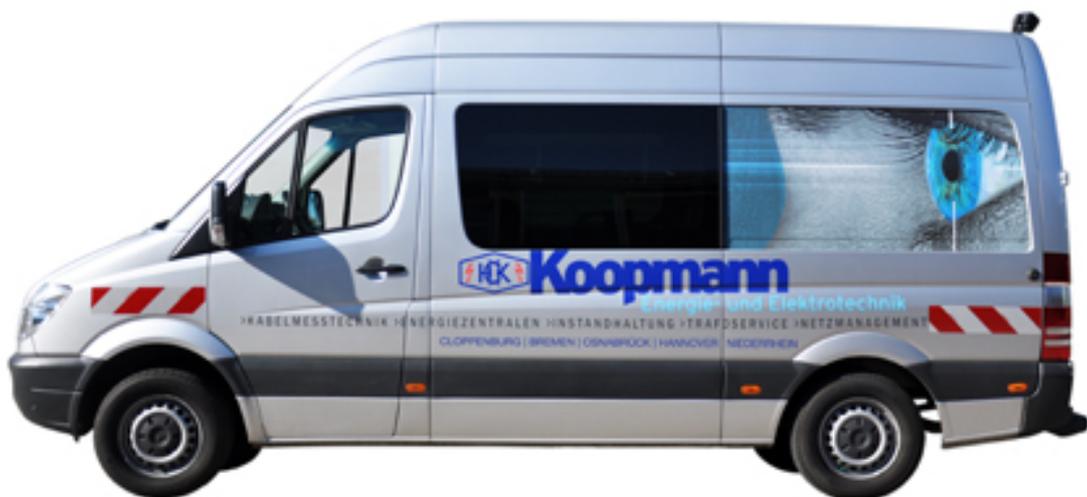
El sistema en vehículo de medición SebaKMT Centrix TE de Megger

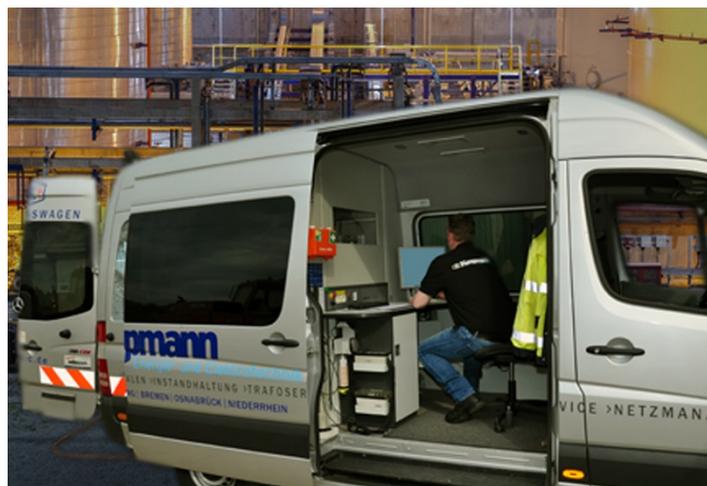
El control central del Centrix facilita una realización rápida de las pruebas necesarias

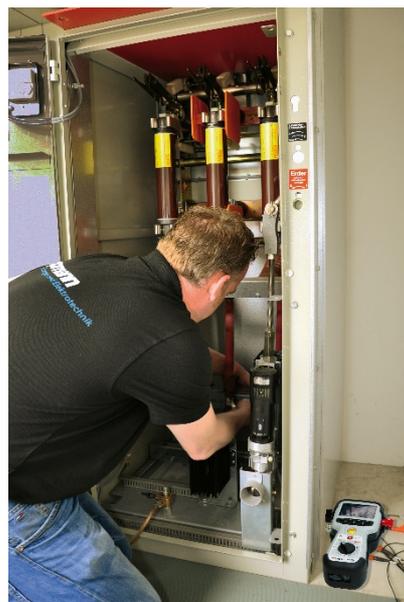
Preparación del Microhmímetro MOM 2

A pesar de sus dimensiones, el MOM 2 nos ofrece una corriente de medida de hasta 200 A, con la que cubrimos prácticamente todas las exigencias. En cualquier caso, esta interesante medición de baja resistencia sobre los contactos del interruptor tampoco ofreció ningún resultado. Todo parecía estar en perfecto estado, y esa fue la conclusión a la que llegamos.

Acto seguido, pasamos por seguridad, a medir las resistencias de contacto del interruptor, cuyo disparo dio lugar a la caída del servicio de las bombas. Para esos casos, contamos con nuestro microhmímetro MOM 2 de Megger en nuestra instrumentación de emergencia. Gracias a su dimensión compacta y peso reducido de apenas 1 kg, podemos encontrarle sitio en cualquier lugar del vehículo.

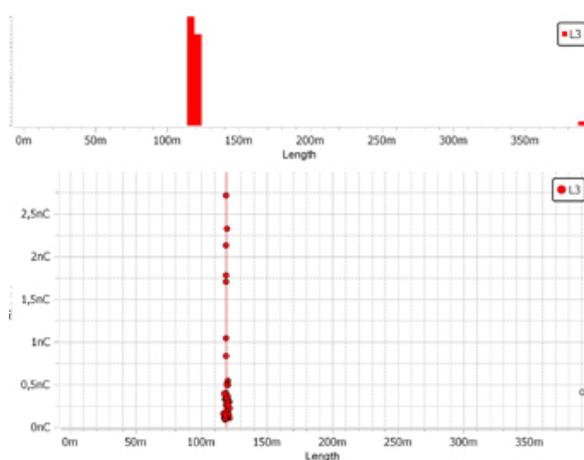
Mapeado para $V \leq V_{Max}$ (L1, L2, y L3)

En el gráfico (Bild_5) se pueden ver Descargas Parciales claras en un empalme a 120 m. de distancia (el -eje X- es la longitud de cable, y el -eje Y-

el valor del nivel de DP). En el caso de fallos intermitentes, por nuestra experiencia, el valor del nivel no es tan decisivo como la actividad (número) de descargas parciales. Debido a que en este caso sólo existía un único punto débil, fue fácil llegar a la conclusión que finalmente llevó a dar con la avería intermitente. ¡Habíamos encontrado el defecto!

Gracias a la ejemplar documentación de esta compañía pudimos determinar con exactitud dónde se encontraba este empalme y de qué tipo era: se trataba de un empalme impregnado de aceite de un cable de papel-aceite. Se trataba de un defecto producido por ser el aceite un aislamiento “vivo” .Sin más dilación, nuestro equipo localizó y cambió el empalme. Una nueva prueba de VLF, prescrita por la normativa VDE 0726 (HD XY), y otra medición de Descargas Parciales no mostraron más anomalías. La actividad de DP del empalme había desaparecido y se pudo retomar el servicio al completo. Desde entonces, ese tramo de cable no ha vuelto a fallar.
